### **OPINIA TECHNICZNA**

**DOTYCZĄCA OCENY STANU TECHNICZNEGO POKRYCIA DACHOWEGO BUDYNKU BASENU I  
USTALENIE PRZYCZYNY ZALEWANIA BASENU OD STRONY DACHU.**

**NAZWA OBIEKTU :** BASEN

**ADRES :** UL. BURSZTYNOWA 6, 72-330 MRZEŻYNO

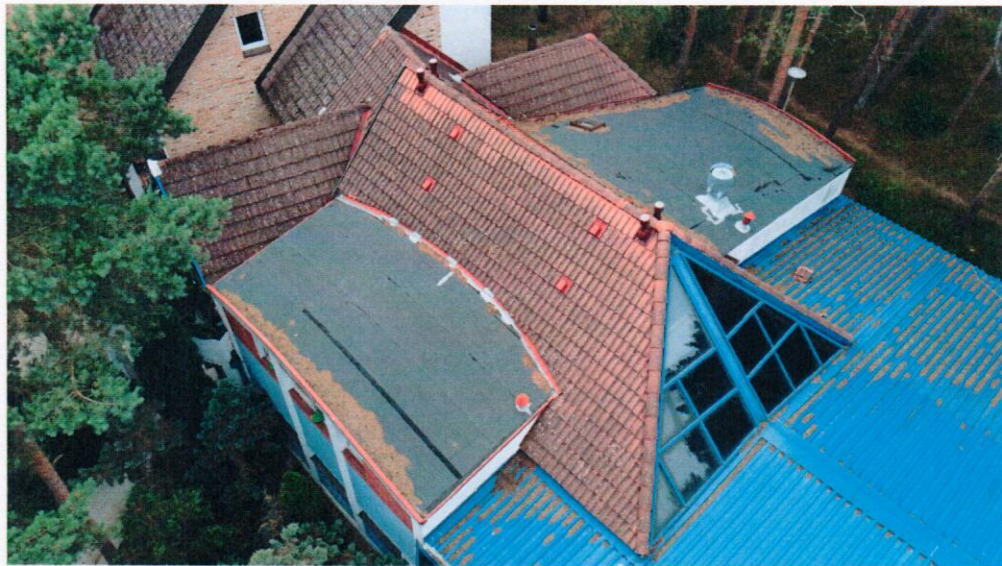
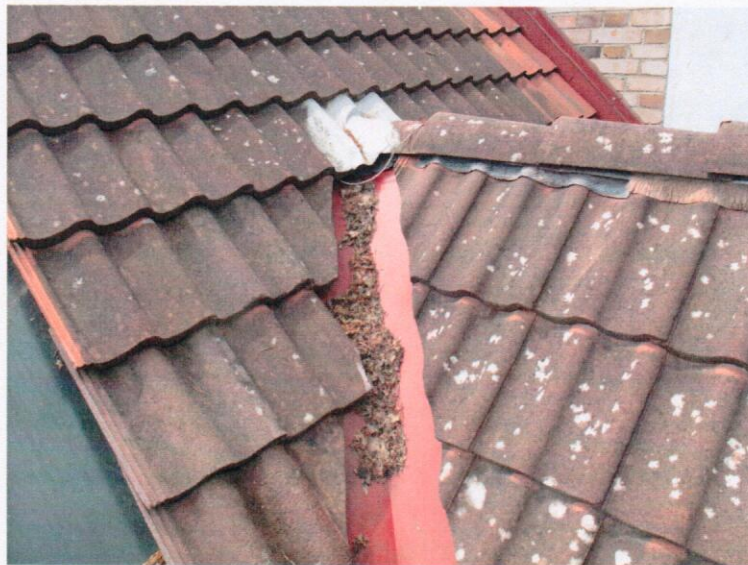
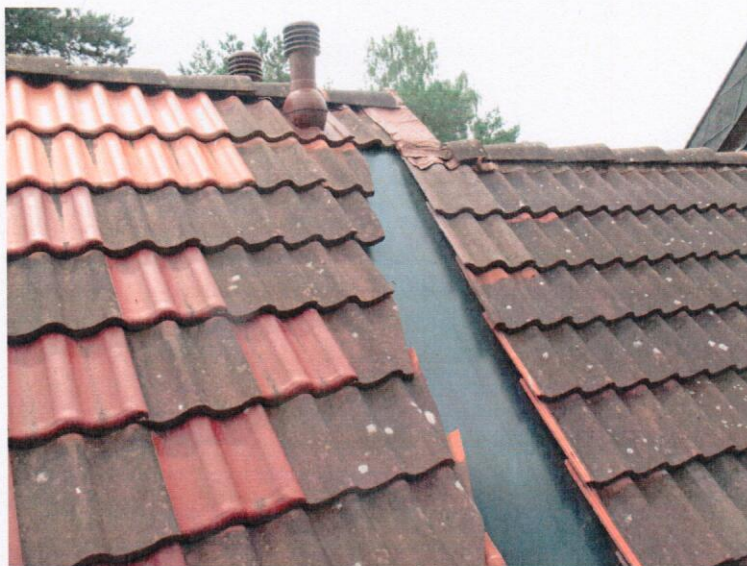
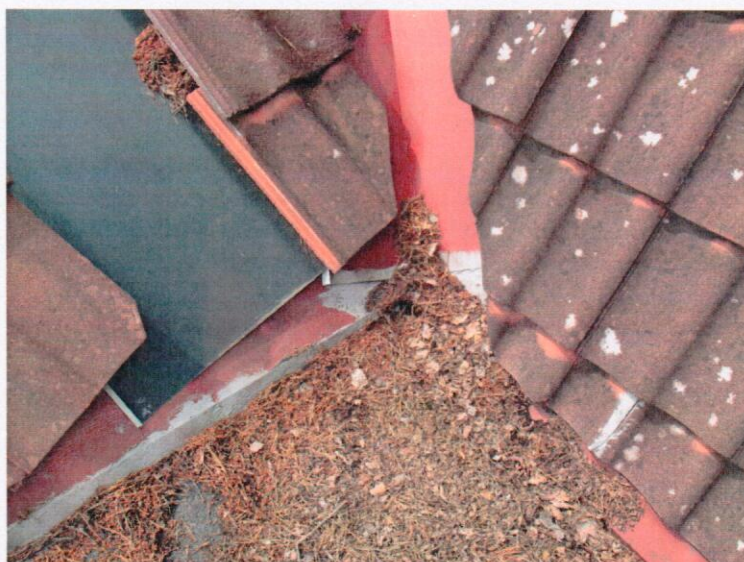
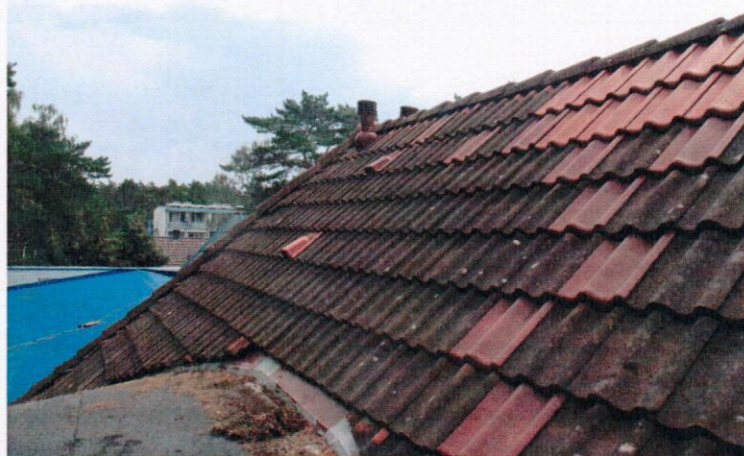
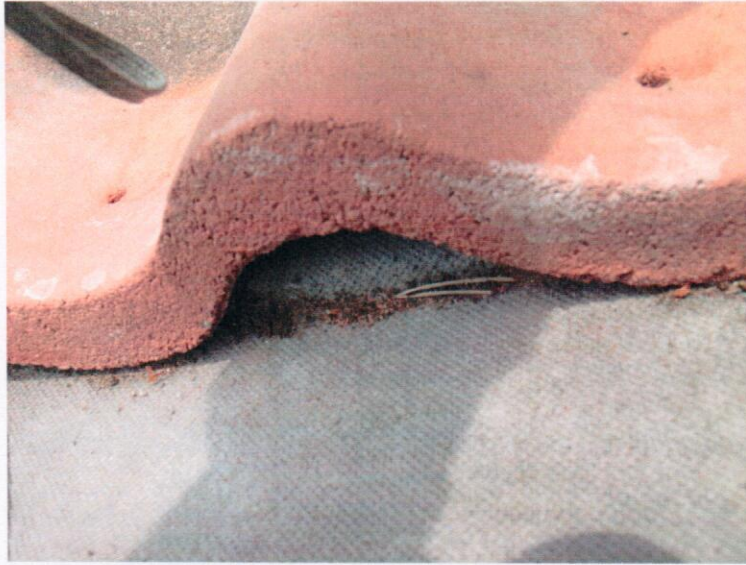
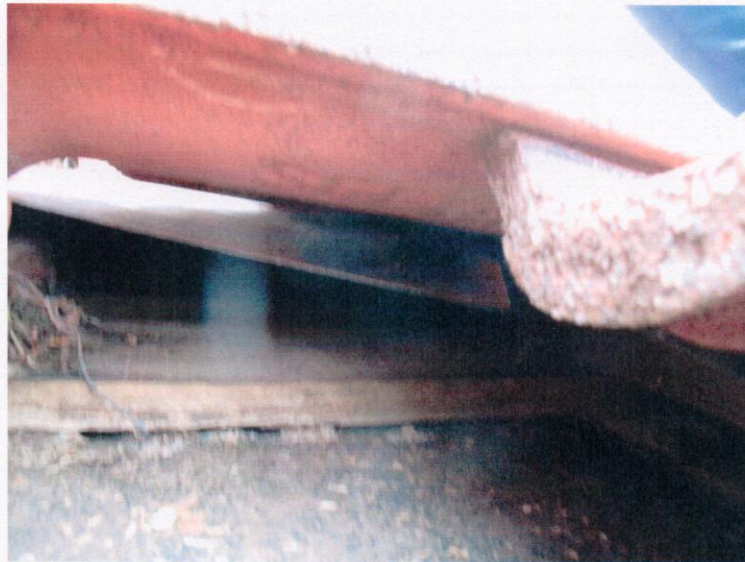
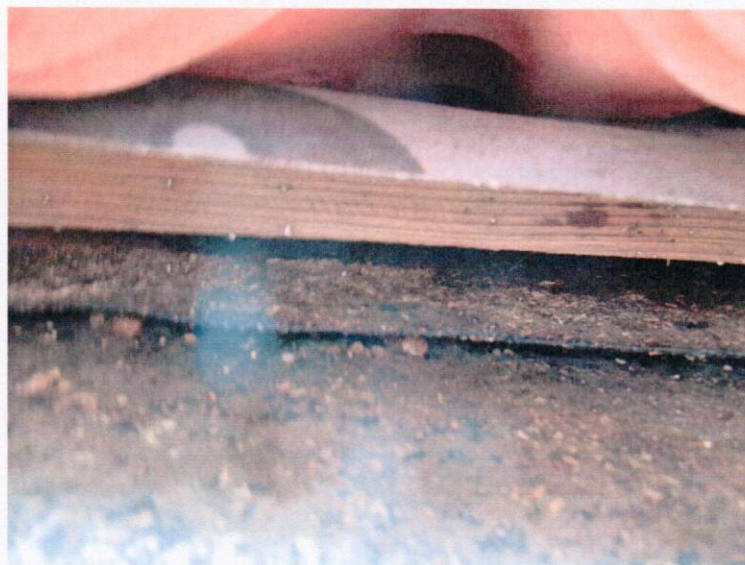
- występują znaczne ubytki w dachówkach,
- duże zróżnicowanie dachówek pod względem wieku i producenta,
- znaczne naprawy obróbek blacharskich,
- ułożono membranę wysokoparoprzepuszczalną na łątach pod dachówką, co powoduje, że brak jest wentylacji w przestrzeni pomiędzy dachówką a membraną.

Przypuszcza, że membranę dachową ułożono na łątach ponieważ podłoże w postaci papy na deskowaniu pełnym rozszczelniło się i przez uszkodzone dachówki woda dostawała się do warstwy ocieplenia i wyeksponowała się na płytach gipsowo – kartonowych sufitowych.

Tak wykonane pokrycie dachowe nie gwarantuje jego prawidłowej eksploatacji w czasie.

1. Należy wymienić pokrycie dachu z blachy trapezowej,
2. Należy prawidłowo zaprojektować i wykonać wentylację przestrzeni pomiędzy blachą a membraną dachową tak aby powietrze mogło swobodnie przepływać od okapu do kalenicy pod warstwą pokrycia z blachy.
3. Wymienić wszystkie obróbki blacharskie.
4. Ocenić stan techniczny drewna konstrukcyjnego, usunąć lub wymienić elementy zakażone i zbutwiałe.
5. Usunąć świetlik piramidkowy i wykonać w tym miejscu nowe pokrycie dachowe.
6. Rozebrać pokrycie z dachówki betonowej, usunąć membranę dachową, naprawić poszycie z papy na deskowaniu pełnym, nabić kontrłaty iłaty, odtworzyć pokrycie z dachówki.

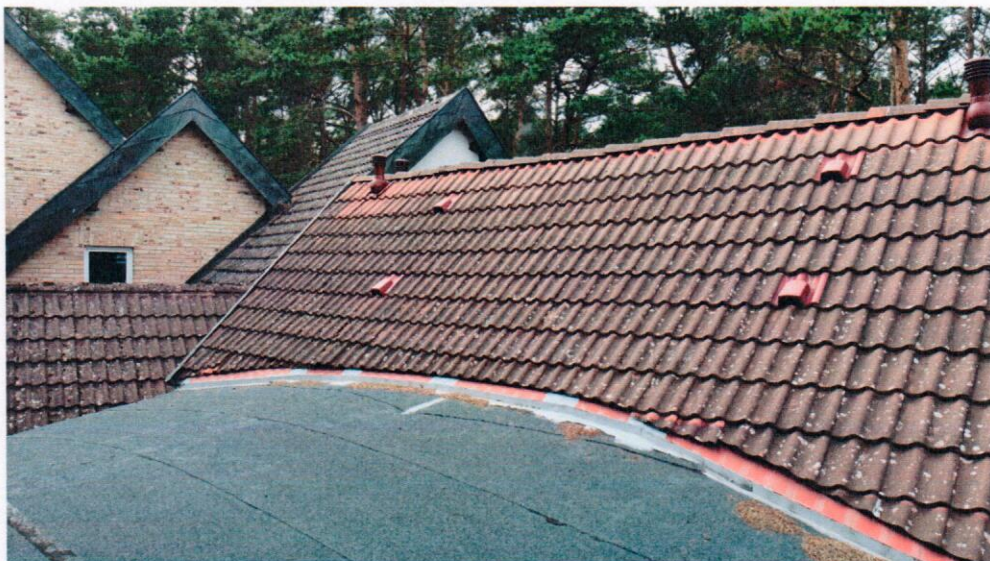
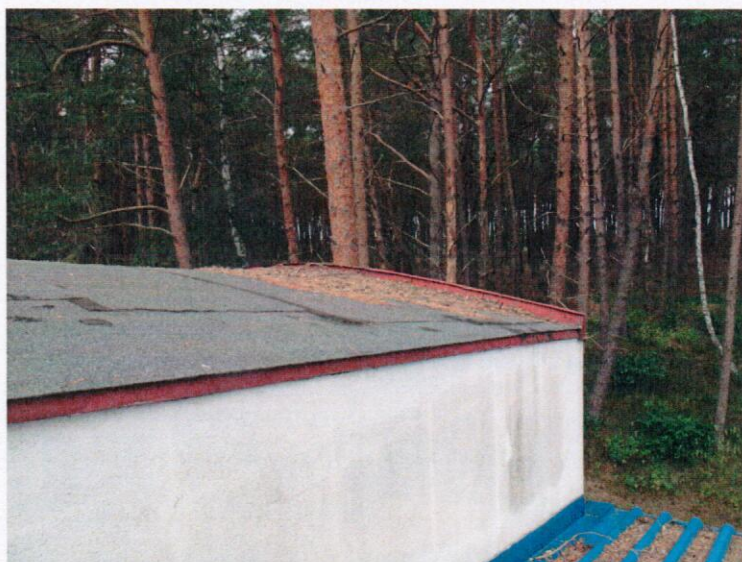
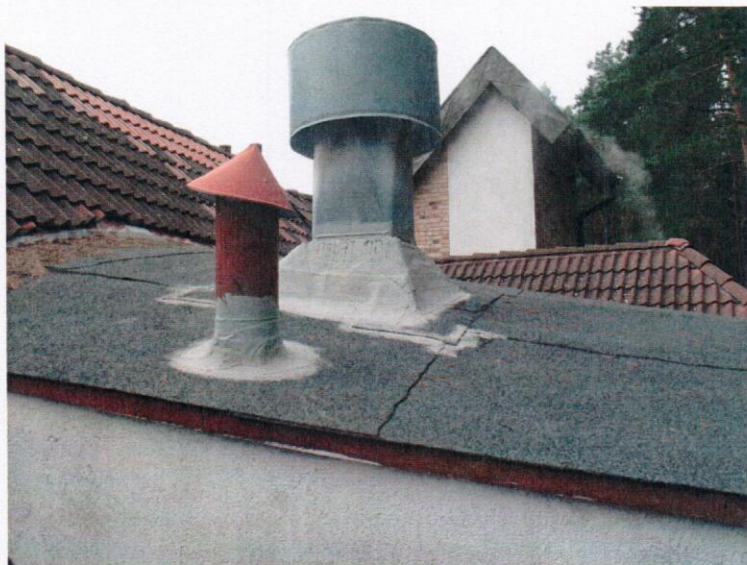
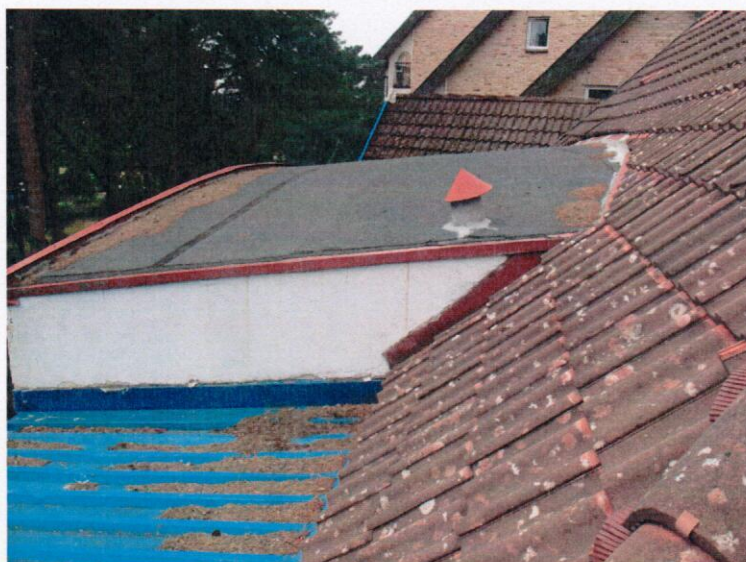
- wierzchnia warstwa – podłoże pod pokrycie dachowe wykonane jako betonowe,
- na podłożu betonowym ułożone zostały co najmniej 2 warstwy papy –  
podkładowa i wierzchniego krycia,
- wykonano obróbki blacharskie z blachy powlekanej,
- widoczne ślady napraw obróbek blacharskich i pokrycia dachu.

- pokrycie z papy jest w dobrym stanie technicznym,
- natomiast obróbki blacharskie wykonane w sposób istotny odbiegający od Warunków Technicznych Wykonania i Odbioru Robót Budowlanych.

Widoczne ślady naprawy obróbek blacharskich upoważniają mnie do stwierdzenia, że były one powodem istnienia przecieków wód opadowych do wnętrza.

Zastrzeżenia budzą obróbki blacharskie, których jakość wykonania nie gwarantuje, że nie pojawią się problemy z przeciekami dachu.
